MEMORANDO 00583 REP-GOM-2015

PARA: Ing. María Yolanda Mora. **GERENTE GENERAL DE RIDRENSUR.**
DE: Ing. Santos Armijos. . **TECNICO DE O&M.**
ASUNTO: Buscar acercamiento con Senagua
FECHA: 05 de noviembre del 2015.

INFORME TECNICO DEL PROYECTO COCHAS SAN VICENTE

ANALISIS DE LA INFORMACION BASICA.

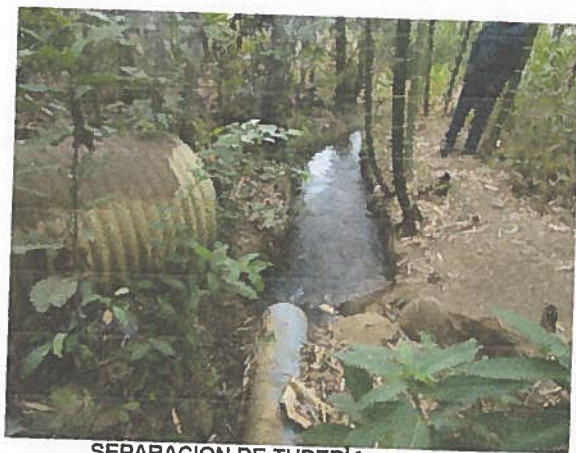
SEPARACION DE TUBERIA

En conclusión considerando que la falla pasa por todo la cabecera parroquial de Chaquinal y existen deslizamientos continuos, el desprendimiento de la red de tubería que transporta agua del Sistema del Riego Matalanga – Chaquinal será muy repetida, desprendimiento que se puede evidenciar en las fotografías siguientes:

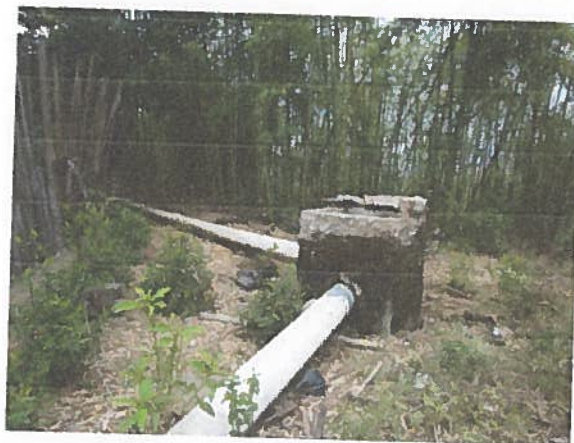
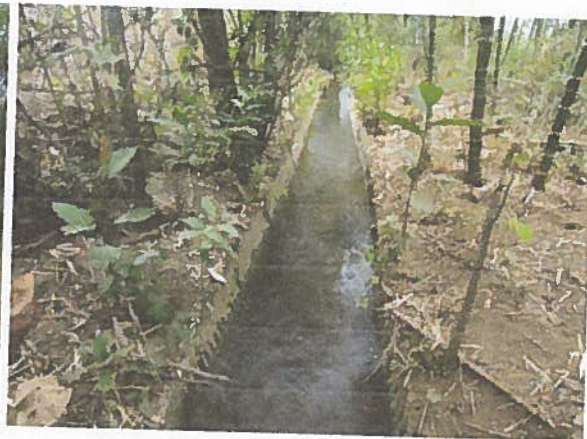
CAJA DESTRUIDA POR DESLIZAMIENTO

- Para el arreglo de la tubería de conducción del canal principal del Sistema de Riego Matalanga – Chaquinal se necesita dos tubos de PVC de 315mm de diámetro y un codo PVC de 315mm x 90°
- El día de la inspección se quedó de acuerdo en que la colocación de la tubería queda a cargo de los usuarios del Sistema de Riego Matalanga – Chaquinal en coordinación con el GADP-Chaquinal.
- Para el canal de Riego Carrizal – Faical, se requiere un tubo de PVC de 315mm para ser colocado en el tramo donde se han sustraído dicha tubería por personas no identificadas.

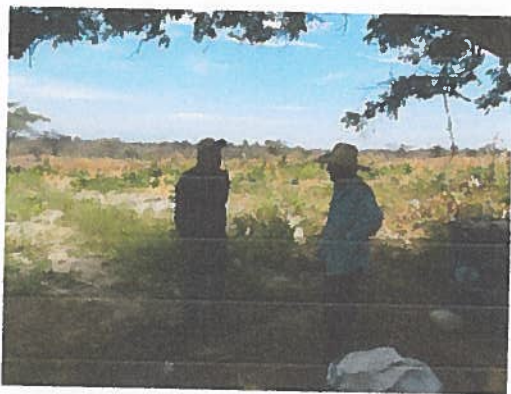
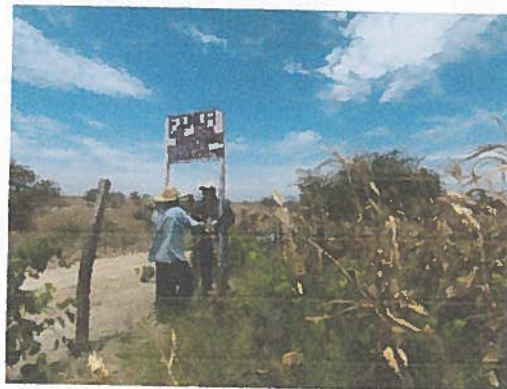
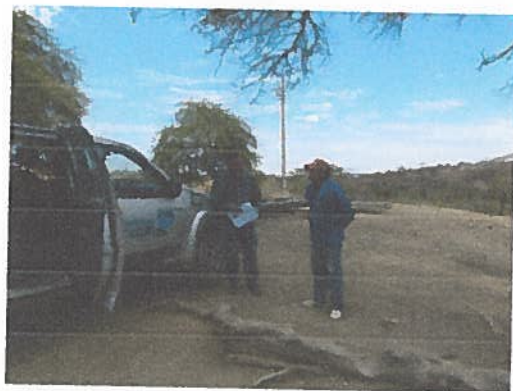
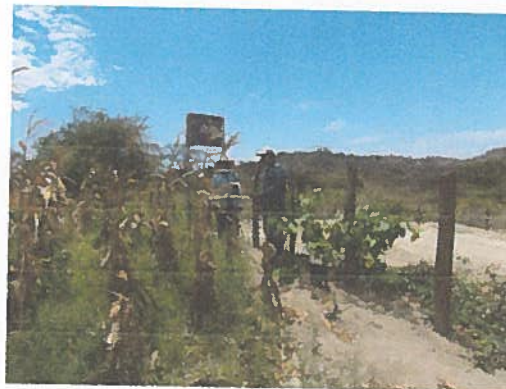
En la inspección se pudo constatar que si bien las cajas nuevas construidas no están en el diseño original, al no estar toda el área regable produciendo (20ha de las 40ha están en producción actualmente) no existe una evidencia concluyente de que las cajas construidas posteriormente causan un problema a las personas que se encuentran regando de la Red Tronco Quemado – Hualtacos.

En conclusión considerando que aún falta mucha área por irrigar, no solo en la Red de Tronco Quemado sino, en todo el Sistema de Riego Zapotillo, no es factible la aplicación de turnos ya que existe agua suficiente para irrigar el área regable de la zona.

- Considerando que aún falta mucha área por irrigar, no solo en la Red de Tronco Quemado sino, en todo el Sistema de Riego Zapotillo, no es factible la aplicación de turnos ya que existe agua suficiente para irrigar el área regable de la zona.
- Esta temporada fuerte de lluvias en la zona alta de la cuenca de la cual se abastece de agua el Sistema de Riego Zapotillo, nos ha dejado agua suficiente para no padecer de época de estiaje, por lo que se espera que de existir época de

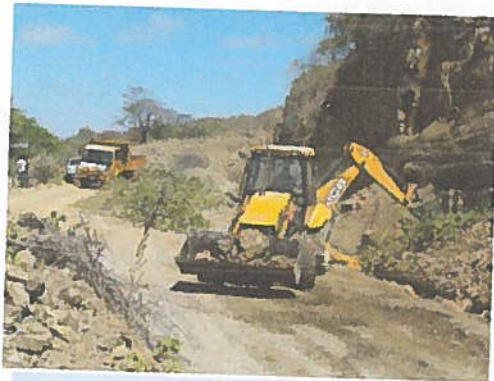
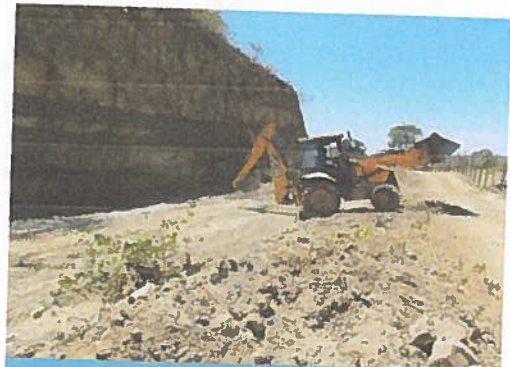
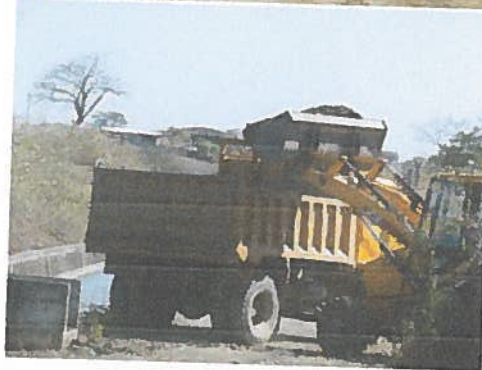
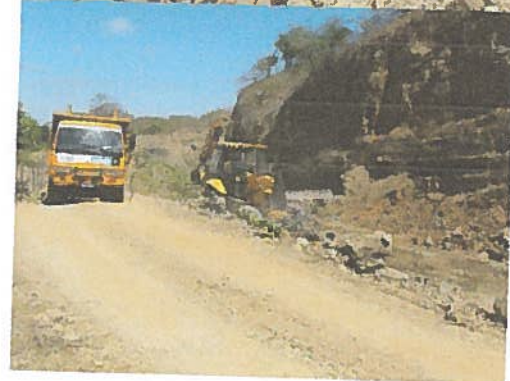
1. **Limpieza del canal, taludes, terrazas, cunetas de coronación:** Se está realizando en lugares críticos la limpieza del canal con el apoyo de la retroexcavadora y volquete de nuestra Empresa; sin embargo se tiene que realizar una limpieza general de todo el canal principal; esto debido a la gran cantidad de sedimentación que acarrea el agua de riego desde la captación del sistema de riego.

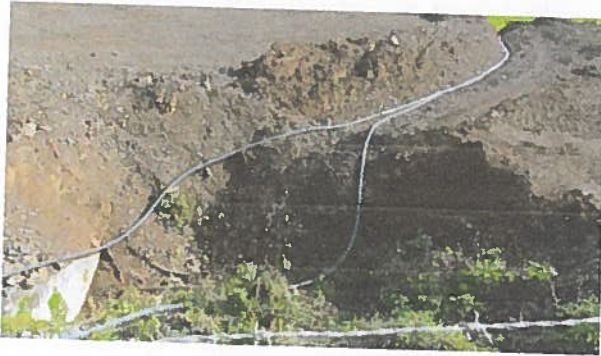
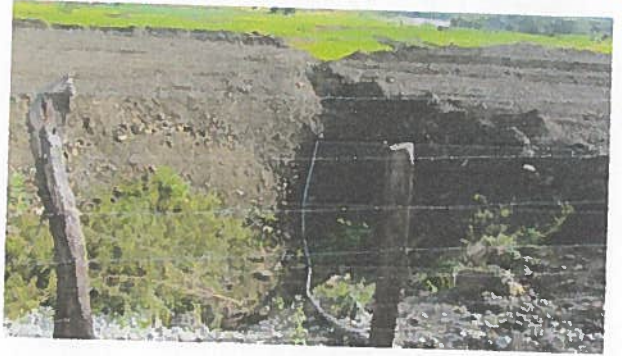
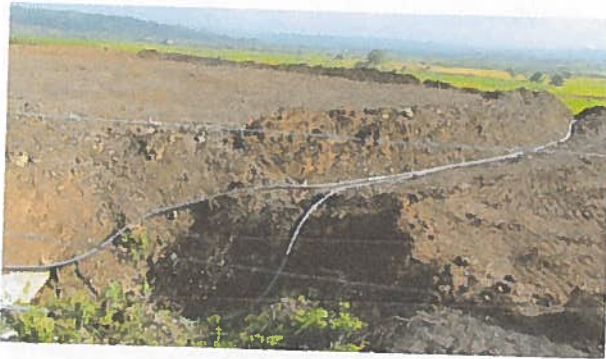
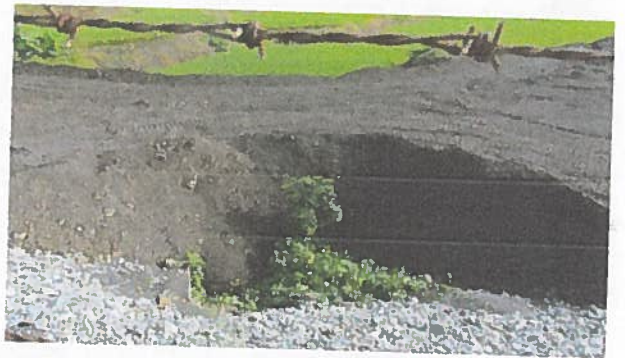
2. **Limpieza de alcantarillas que han sido taponadas para las labores de riego de arroz especialmente en la zona de Ceiba Chica:** Existen tres alcantarillas que han sido obstaculizado su salida con la finalidad de incorporar áreas de arroz.; estas alcantarillas se encuentran ubicadas desde la salida del sifón AI-3. Y se encuentran en terrenos de propiedad de los señores Granda.

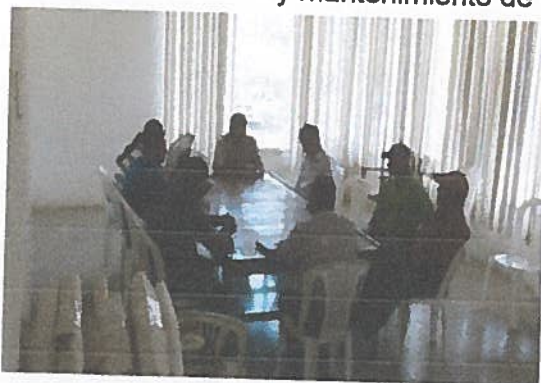
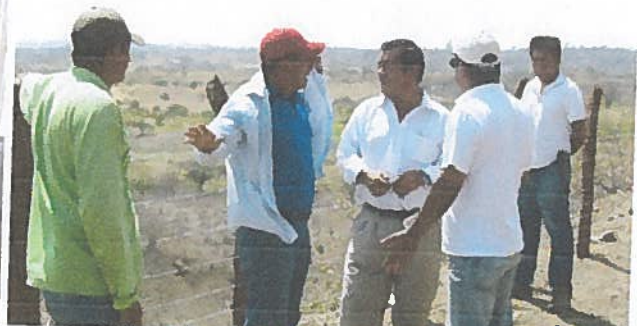
4. **Apertura del acceso con fines de mantenimiento a los sifones Z1 y Z2, sectores valle hermoso y Guásimo:** Con el apoyo de nuestro cuerpo Jurídico de la Empresa en el mes de noviembre del año 2014, se logró que propietarios de terrenos accedan a la apertura de una importante vía para poder acceder realizar labores de mantenimiento del canal entre los tramos de los dos sifones. ; esto debido a que en las épocas invernales se torna sumamente difícil dicho acceso al tramo mencionado por lo que se tiene que atravesar una quebrada. El tramo de acceso y mantenimiento de dicha vía es de 1Km. Aproximadamente.

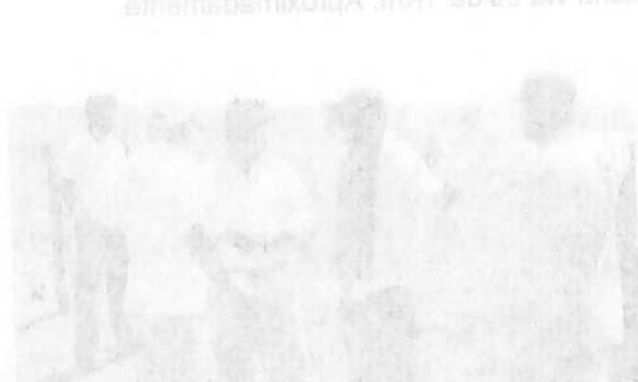
4. Apertura del acceso con fines de mantenimiento a los sifones 21 y 22, sectores valle Hermoso y Guáimbo; Con el apoyo de nuestro cuerpo Judicial de la Empresa en el mes de noviembre del año 2014, se logró que propietarios de terrenos accedan a la apertura de una imponente vía para poder acceder realizar labores de mantenimiento del canal entre los tramos de los dos sifones; esto debido a que en las épocas invernales se torna sumamente difícil dicho acceso al tramo mencionado por lo que se tiene que atravesar una quebrada. El tramo de acceso y mantenimiento de dicha vía es de 1km. Aproximadamente.

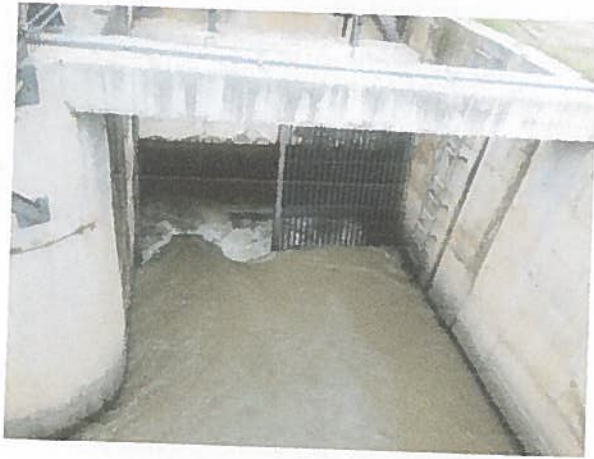
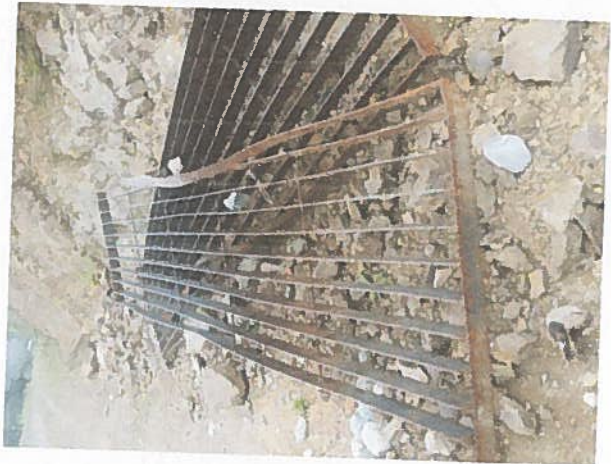
a) **Rejilla frontal de la captación en Vicin:** Con respecto a este tema; ya se entregó información y tengo entendido se encuentra en proceso de contratación pública ser elaborada.

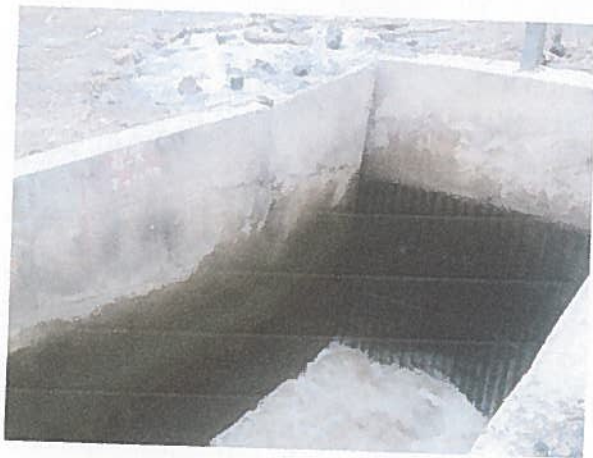
b) **Rejilla frontal Sifón AI-3:** Esta rejilla fué soldada con el apoyo del personal de canaleros de nuestra Empresa; sin embargo debe ser reforzada mediante soldadura; ya que debido a la gran presión que soporta dicha rejilla ejercida por el agua del canal; se volvió a desoldar.

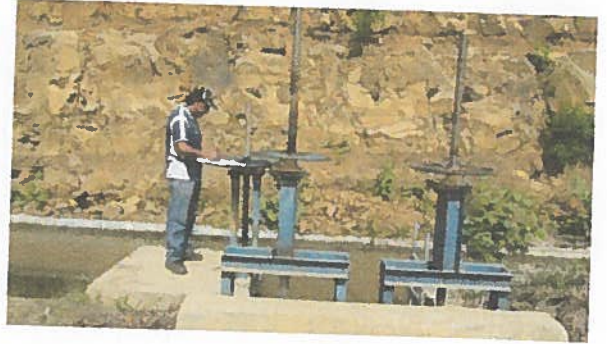
d) Reparación de la compuerta del desarenador Sifón Limones:

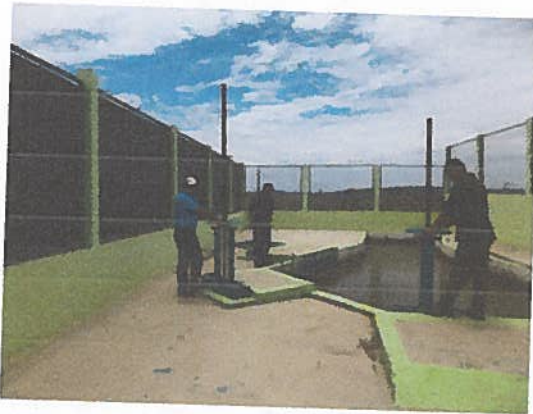
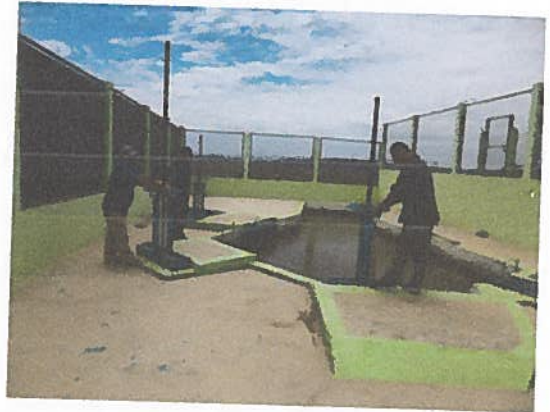
e) Reparación de la compuerta en el tanque de distribución del Sifón de Limones; Dicha compuerta fue reparada provisionalmente con la ayuda de nuestros canaleros de la Empresa; sin embargo es necesario el arreglo de dicha compuerta por un profesional en el tema.

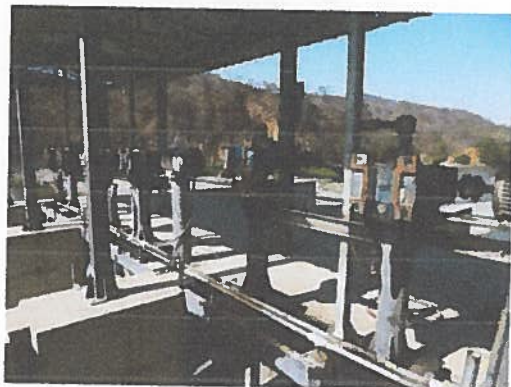
- h) Reposición de los sellos para las tres compuertas frontales de la captación en Vicin:** Esto con la finalidad de poder cerrar herméticamente las compuertas frontales en la obra de captación, al igual que la rehabilitación del sistema eléctrico de las compuertas N° 6 y 7 de la entrada al desarenador.

Todo esto con la finalidad de poder estar prevenidos al fenómeno del niño y por sobre todo para dar un mejor servicio del agua para el riego de los cultivos implantados en la zona del cantón Zapotillo. Por tal razón se necesita realizar el respectivo trámite (determinar costos) y posteriormente solicitar la certificación presupuestaria para poder realizar dichas actividades.

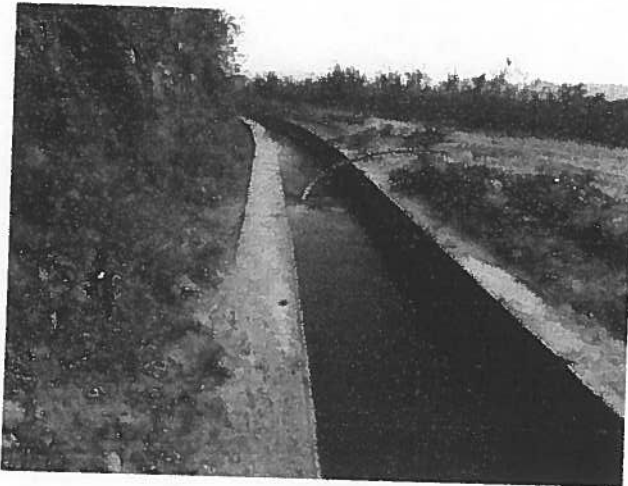
La red secundaria 1-29C es muy propensa al constante taponamiento, esto por encontrarse en una zona donde el canal dispone de una velocidad muy baja y se produce una notable sedimentación con materiales sólidos tales como arenas y limos, tal como se puede observar en las fotografías el material que se ha ido desalojando del interior y depositado en la plataforma del canal.

Este constante taponamiento de la red hace que se tenga que realizar actividades de purgado más frecuentes, trabajo que tarda aproximadamente una semana por contar con una red que tiene 4106m (con diámetros desde 500 hasta 200mm) desde su inicio en el canal hasta su final en la zona de Sahinos, tal como se observa el material extraído en las figuras:

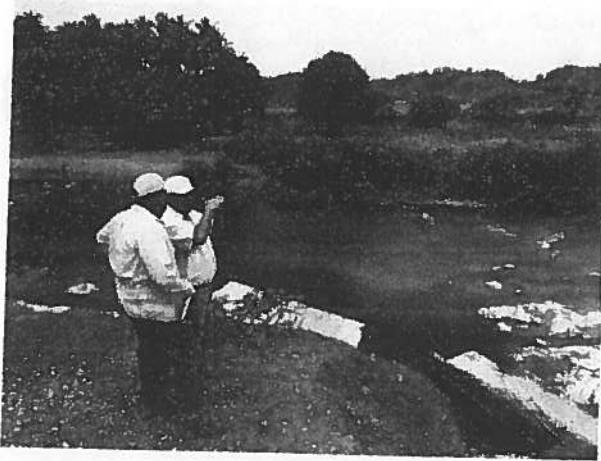
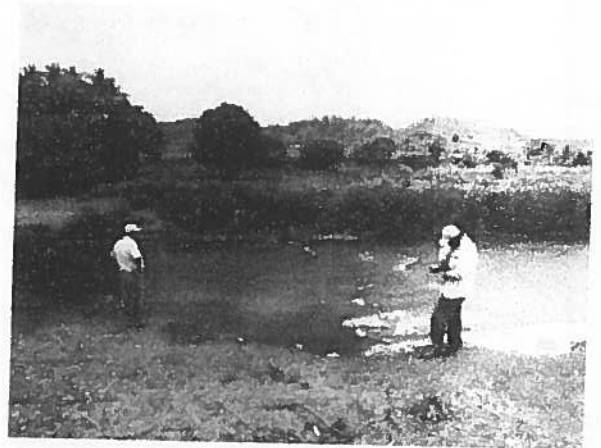
A continuación se puede observar las fotografías del sector; en donde se podría realizar la implementación de un paso elevado para brindarles el servicio continuo de agua a dicho sector cuya superficie de área regable es de 46,15 ha. Según el esquema hidráulico de distribución de la red 2C. y favorecen a cuatro familias cuyos usuarios responden a los nombres de: Alvarado Veintimilla Jorge Francisco (15,4 ha regables) , Mahauad Ortega Wadie Raúl (20,75 ha. regables), Ramírez Zapata Erdulfo Adriano(4,55 ha. regables) y Zapata Requena Luís Felipe (5,45 ha. regables); áreas regables que están dentro de los módulos: AD43, AD44 Y AD45.

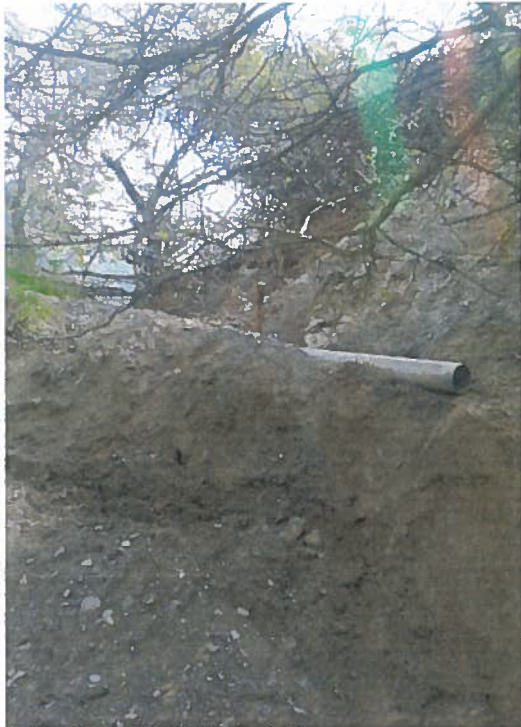
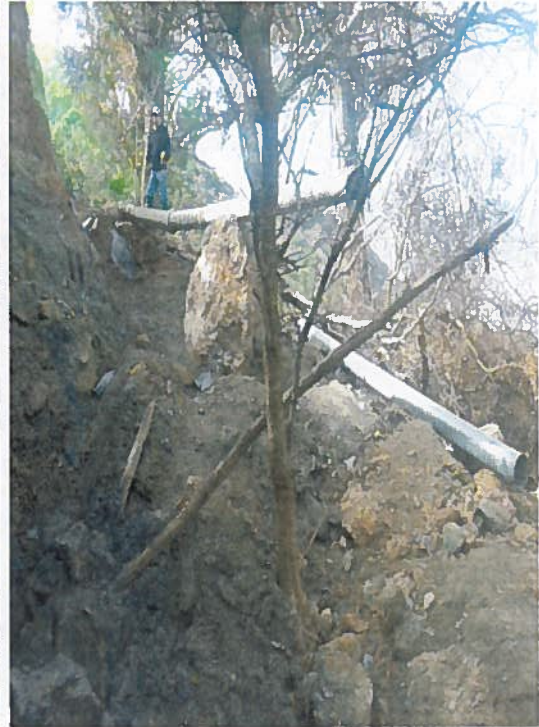
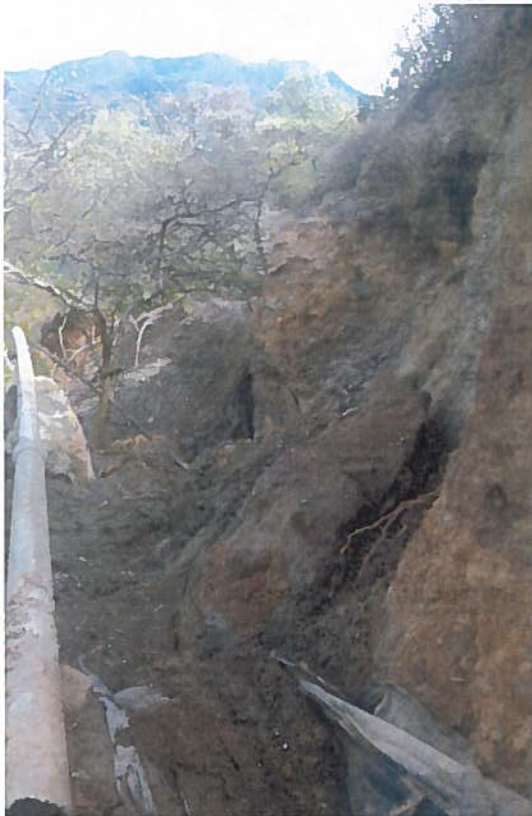
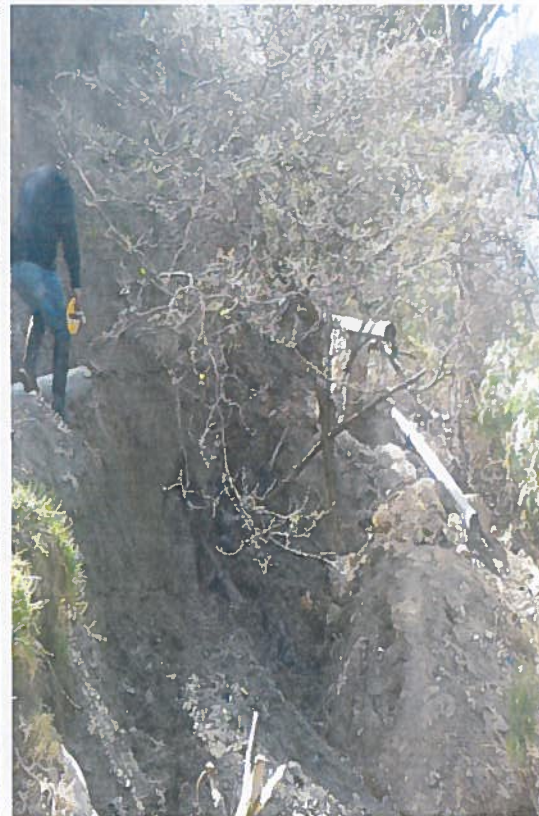
DESLIZAMIENTO EN CONDUCCION

- *La conducción por acequia del ramal Quillosisa, se encuentra colapsada por falla geológica.*
